# ピラミッド校舎 解体見学記

## ピラミッド型の階段教室

学習院大学中央教室(通称ピラミッド校舎)は、東京文化会館などの設計で知られる建築家前川國男氏によって1960年に建設されました。東西南北のいずれかで始まる学内の建物名は、全てこの中央教室を中心にして付けられており、大学のシンボル的な存在として50年近く愛されてきました。頂上までの高さは約25m、700人を収容できる階段教室で、一見レンガ敷きに見える床材は、アラスカ檜で出来た木製のブロックです。在学生・卒業生にとっては、この木製の床に塗布されたワックスの匂いも、思い出の一でした。

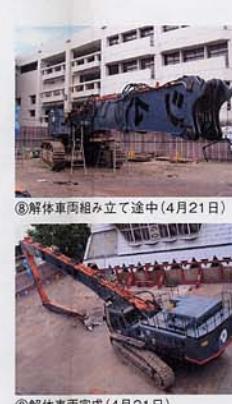
⑧解体車両組立て途中(4月21日)

まず、早朝トレーラーで運ばれた重機のキャタピラーの車両間を40mのアームの重量に耐え得るよう、元の車幅まで広げます。これは、トレーラーの幅に合わせ、キャタピラーの両輪を狭めた状態で運ばれてきたためです。【写真⑩解体車両組立て途中】

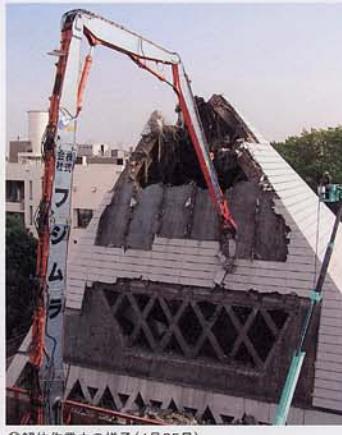
⑨解体作業中の様子(4月25日)

そして、いよいよロングアーム重機の先に取り付けられた大きなハサミが、中央教室の外壁パネルをつかみ、次々と切り離します。両脇2台のクレーン車に乗った作業員が左右から水をかけているのは、舞い上がる粉塵をおさえるためのもの。同時に、解体車両の運転席からは見えにくい側面や後面での作業指示を、無線で伝える役割も担っています。廃材を鉄んだハサミは、外壁開口部の隙間から器具用にアームを差しこみ、建物内部へ廃材を積み重ねていきます。その繊細なハサミ捌きは、見事としか言いようがありません。解体される建物が、そのまま廃材置場になることにも驚きです。「解体は片付けですから」という作業担当者の言葉に思わず納得。解体前に、正面の中央部の外壁だけが剥がされ、格子状の梁が剥き出になっていたのは、まさにこのためだったようです。その後も、まるで人間の手のような動きで着々と外壁を切り離し、中央教室は、次第に小さくなっていました。【写真⑫解体作業中の様子】
